04.06.2023

**Bericht: Artenschutzuntersuchung – Neubau Rettungswache in Hohnstein  
auf dem Flurstück Nr. 442  
(Kartierung Brutvögel, Reptilien, Amphibien, holzbewohnende Käfer  
und Fledermäuse)**

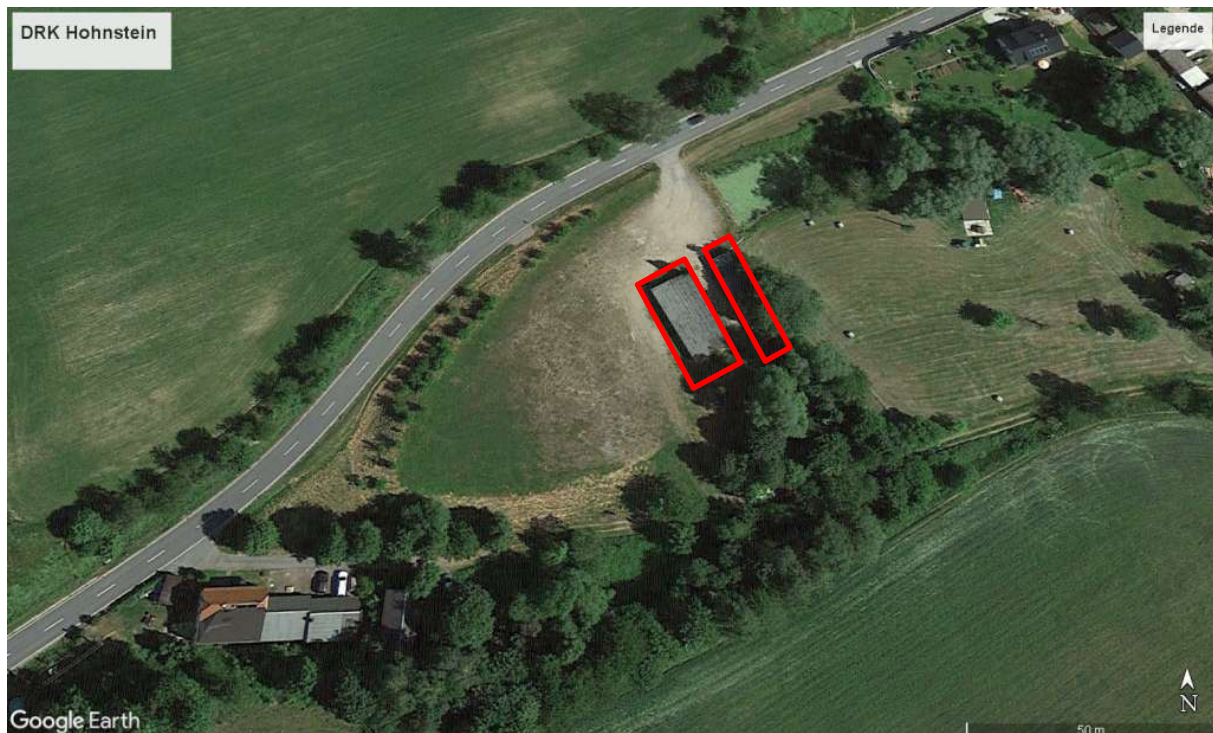
im Rahmen des geplanten Neubaus einer Rettungswache in Hohnstein wurde ich von Ihnen mit der Erfassung der Amphibien, Reptilien, Brutvögel, Fledermäuse und geschützter holzbewohnender Käfer beauftragt. Auf dem nachfolgenden Luftbild sind die Garagen rot markiert, welche zum Zeitpunkt der Untersuchungen nicht begehbar waren. Sollten die Garagen abgerissen werden, ist eine vorherige Kontrolle entsprechend noch erforderlich.

Vor Rückbau der Garagen sind diese auf Fledermäuse zu kontrollieren.

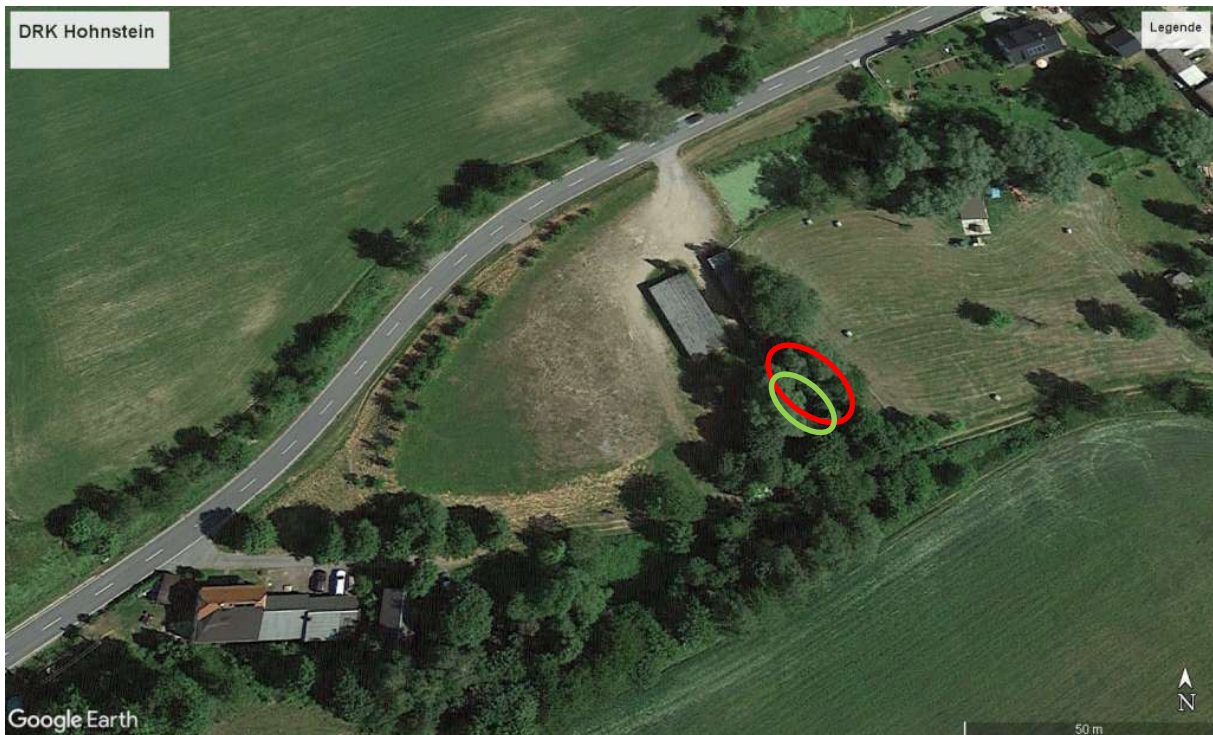
Im Rahmen der abendlichen Detektorbegehung wurden jedoch die Sträucher und Hecken mit der Wärmebildkamera abgesucht, was aber nur bedingt dafür geeignet ist, da man Nester nur sehen kann, wenn diese nicht durch Blätter verdeckt sind. Auf dem gesamten Flurstück konnten keine Bruthöhlen festgestellt werden. Auf dem nachfolgenden Luftbild werden die Bereiche dargestellt, wo es Hinweise auf Vogelbruten gab.

Amsel (rot): C 14 – Altvogel trägt Futter

Mönchsgrasmücke (grün): B 7 - Verhalten der Brutvögel deutet auf Nest oder Jungvögel

Bei der Rodung der Sträucher und Bäume sind die Fällzeiten einzuhalten.

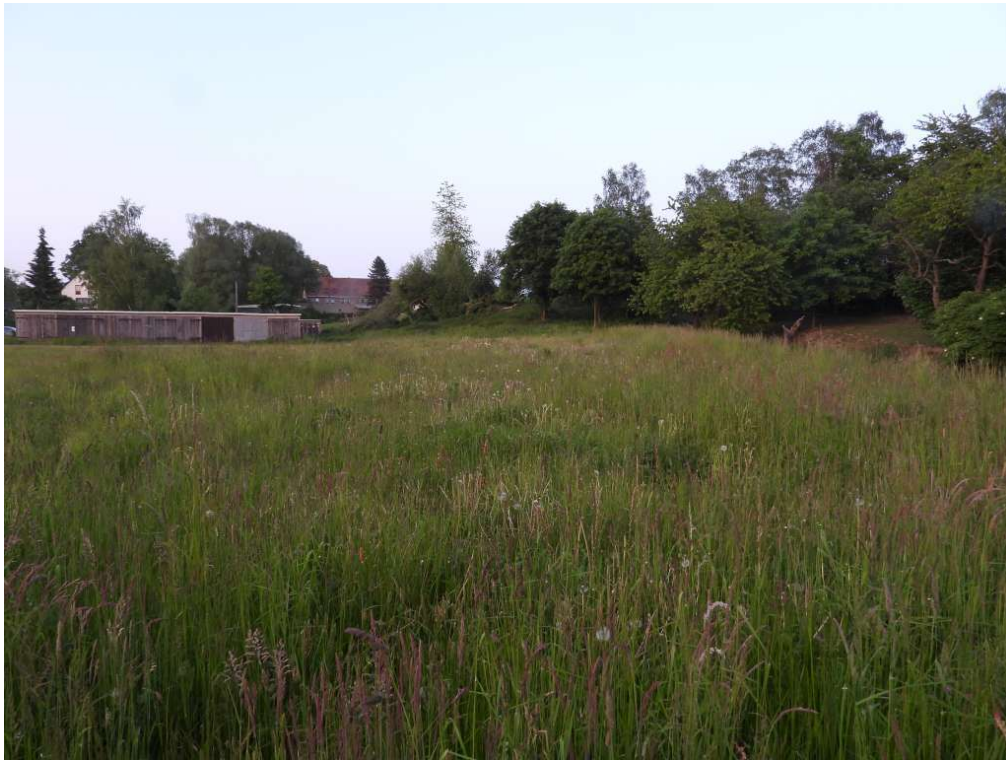
Während der Begehungen konnten keine Reptilien gesichtet oder Fluchtgeräusche registriert werden. Grund für das Fehlen der Reptilien kann die Nutzung der Fläche als Parkplatz mit der damit verbundenen „Bewirtschaftung“ sein. Ist die Vegetation zu hoch, so ist das Habitat zu beschattet. Ist sie gemulcht, so fehlen die Insekten als Nahrungsgrundlage. Geeignete Strukturen, wie Steinhaufen oder Trockenmauern, sind im Untersuchungsgebiet nicht vorhanden.

Ansicht Untersuchungsgebiet mit hoher Vegetation

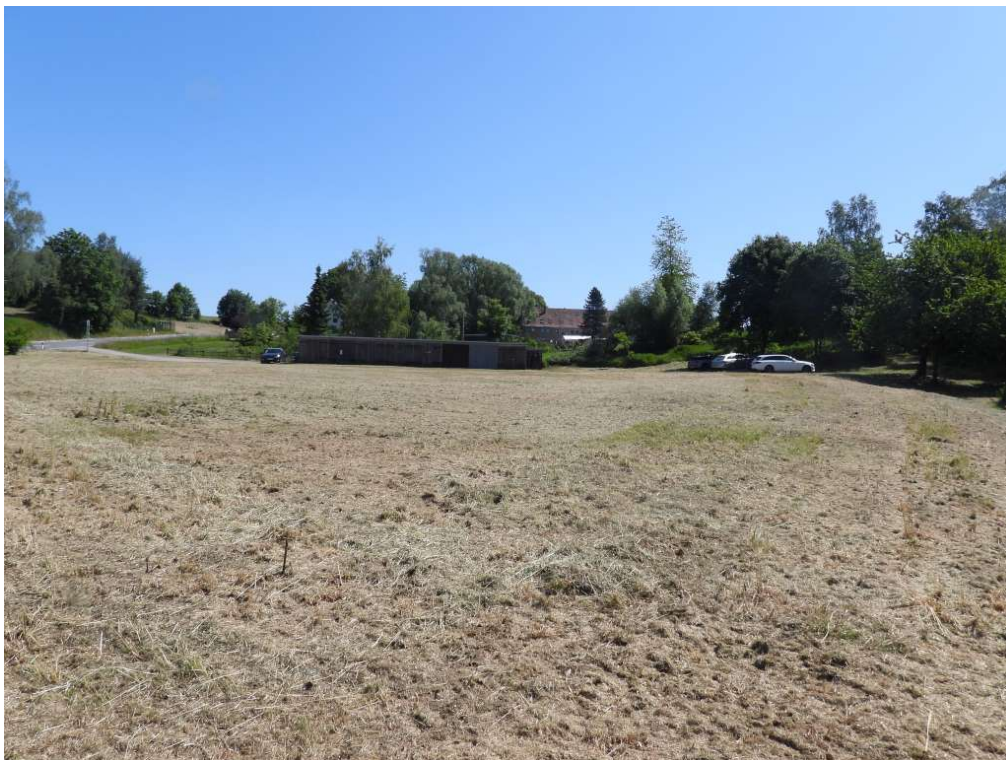
Ansicht Untersuchungsgebiet mit gemulchter Vegetation

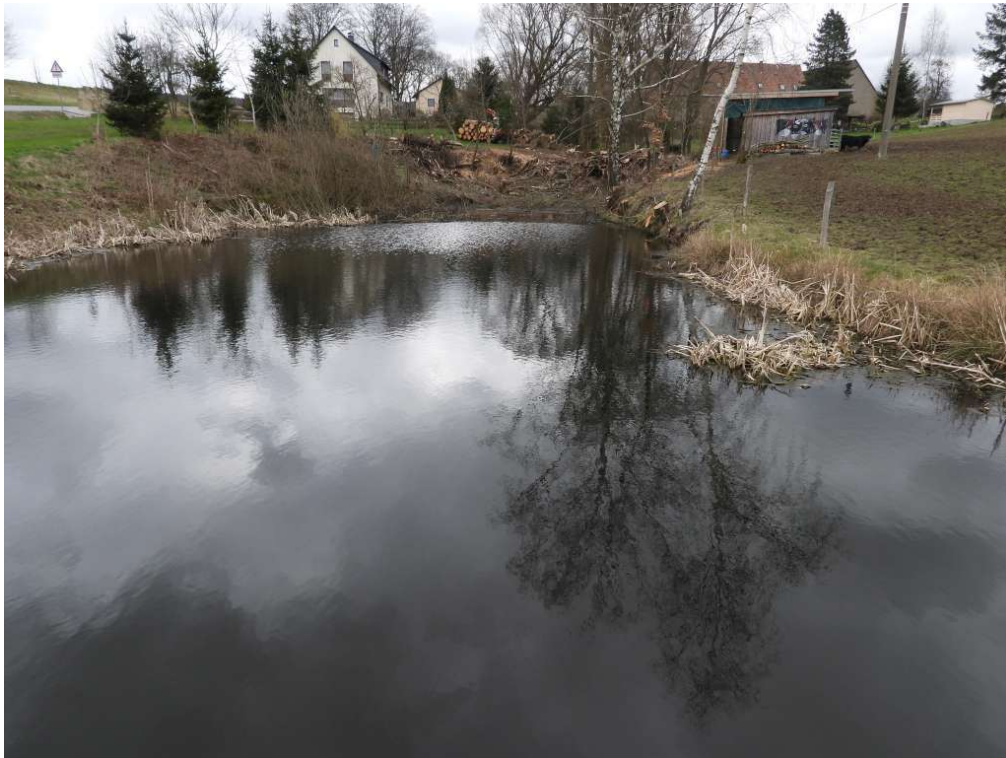
Nordöstlich des Untersuchungsgebietes grenzt ein Teich an, welcher für Amphibien geeignet ist. Bei den Begehungen am 24.03.2023 abends und am 26.03.2023 vormittags gab es im Teich sowie dessen Umfeld keine Hinweise auf anwandernde oder rufende Amphibien. Auch auf der angrenzenden Straße gab es keine Funde von überfahrenen Amphibien. Zu den gleichen Terminen und bei analoger Höhenlage konnte in einem benachbarten Teich bei Heeselicht eine massive Anwanderung und Balz von Amphibien beobachtet werden. Bei der Detektorbegehung am 03.06.2023 und der morgendlichen Begehung am 04.06.2023 konnte jeweils eine Kaulquappe der Erdkröte im Teich gesichtet werden.

Ansicht benachbarter Teich im Frühjahr

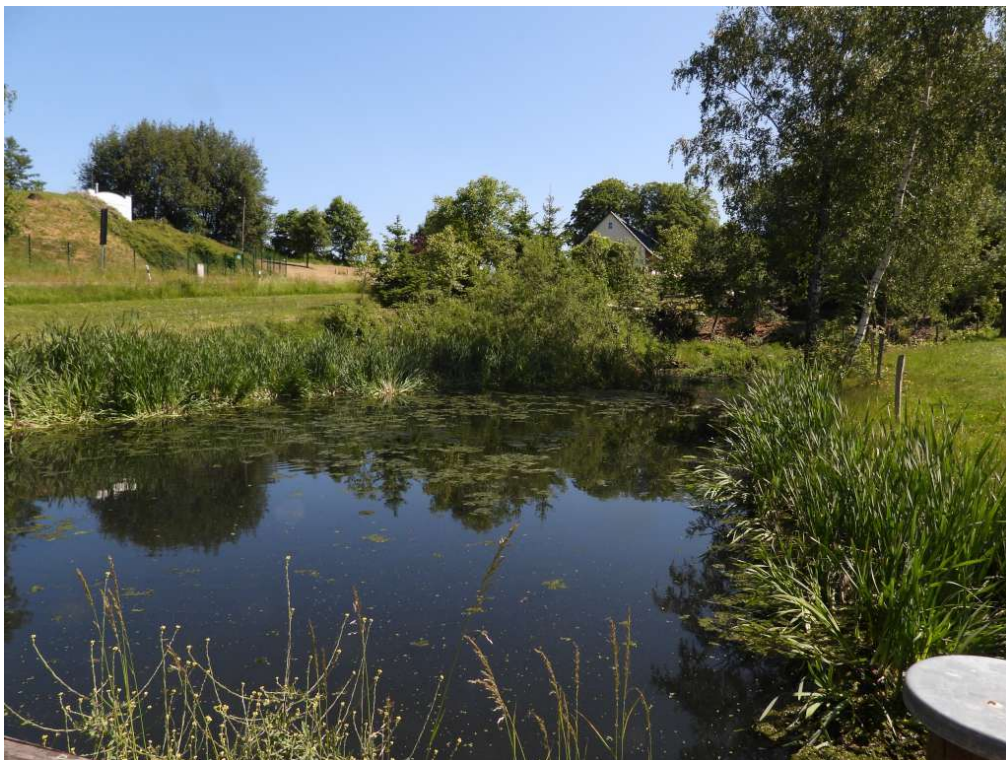
Da es von den Amphibien nur geringe Nachweise in Form von jeweils einer Kaulquappe gab und nach Aussage des Teicheigentümers der Teich regelmäßig im Sommer infolge von übermäßigem Nährstoffeintrag durch die Landwirtschaft kippt, scheint der Teich keine große Bedeutung für die Amphibien zu haben.

Ansicht benachbarter Teich am 04.06.2023

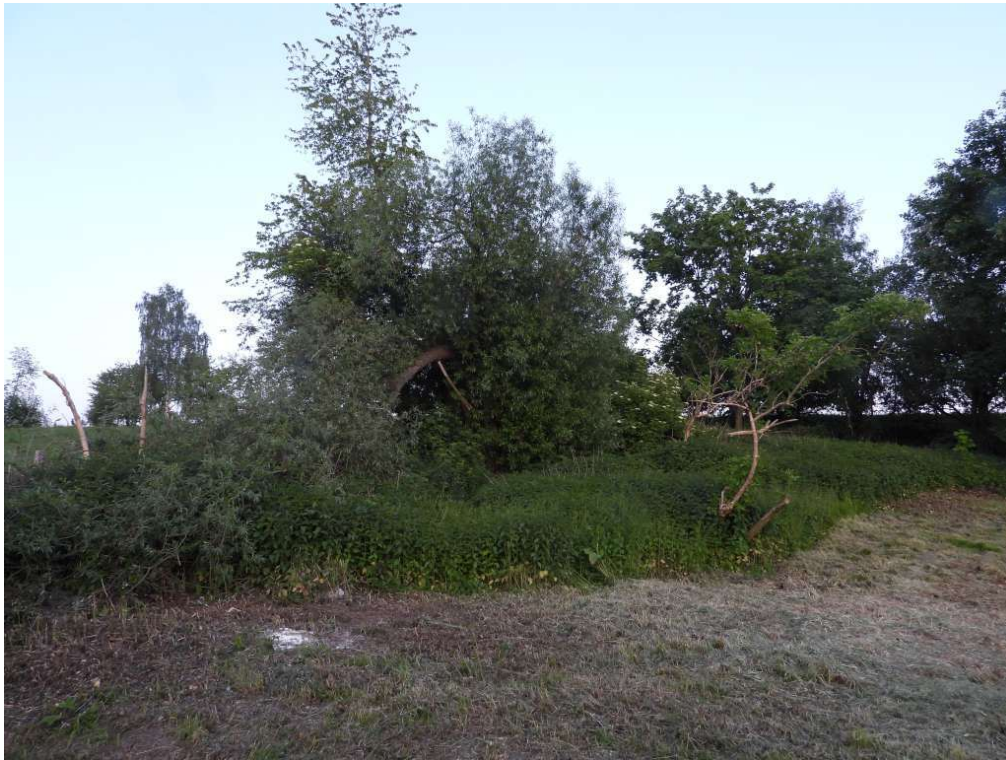
Südöstlicher Teil mit Bruthabitat der Amsel und der Mönchsgrasmücke

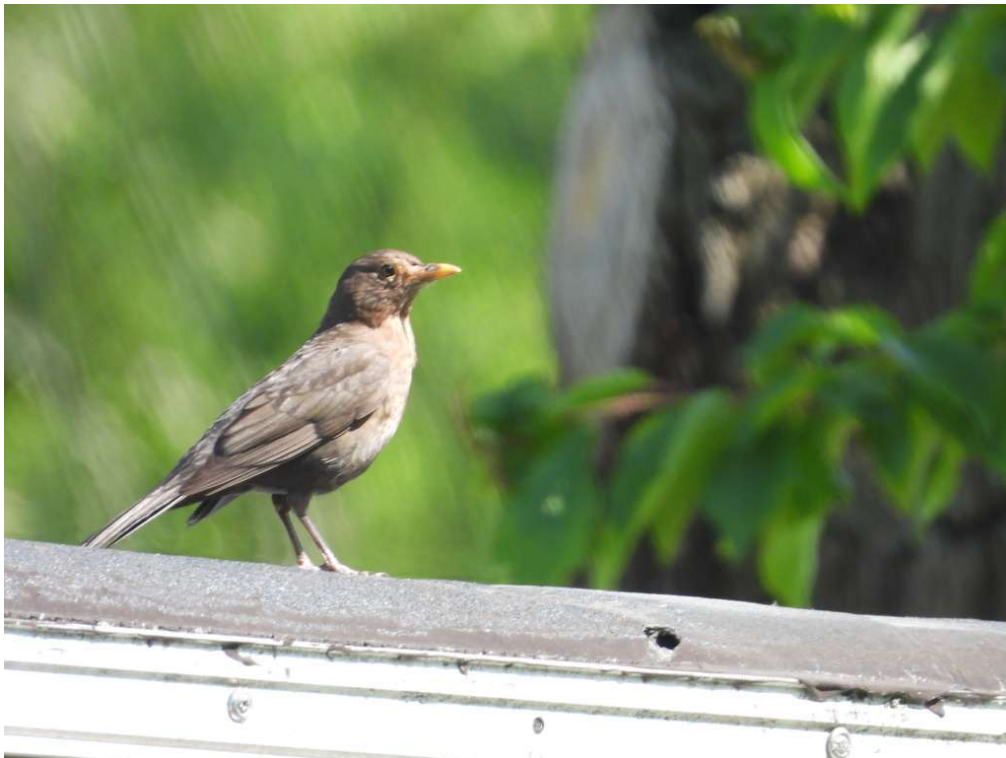
Amselweibchen auf Garagendach

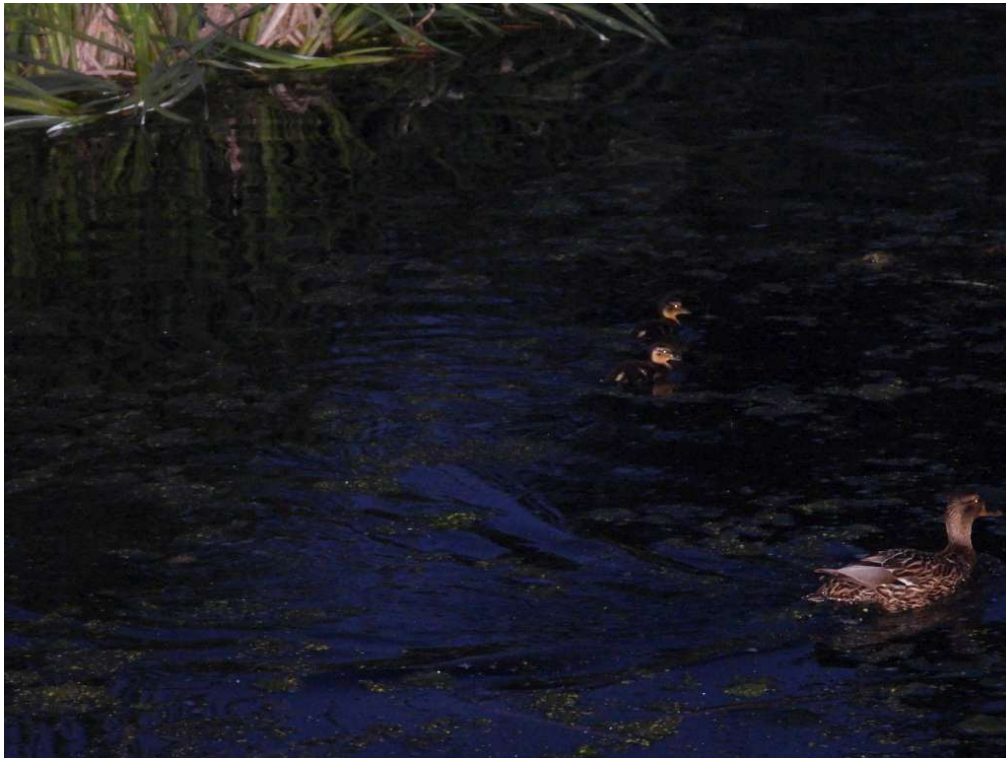
Stockente mit Jungen auf benachbartem Teich

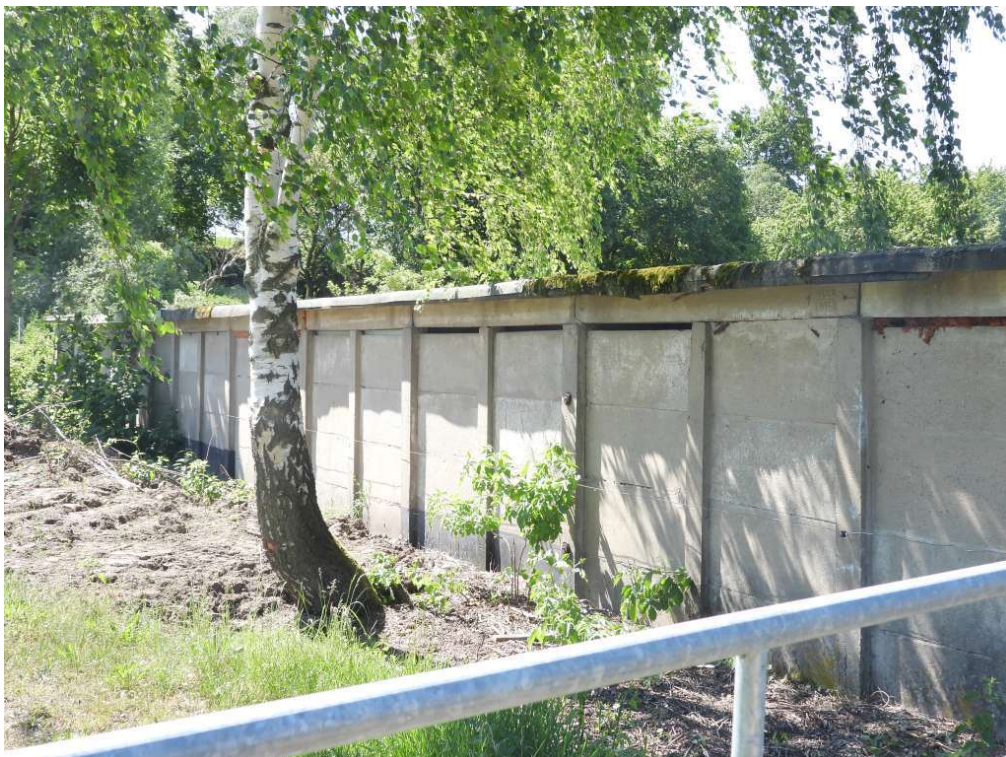
Nachweise von an- oder abfliegenden Fledermäusen an den Garagen konnten bei diesen zwei Detektorbegehungen nicht erbracht werden.

Ansicht Rückseite der Garagen mit potenziellen Einflugsmöglichkeiten für Fledermäuse

Der Abriss der Garagen hat vorzugsweise im Winterhalbjahr stattzufinden.

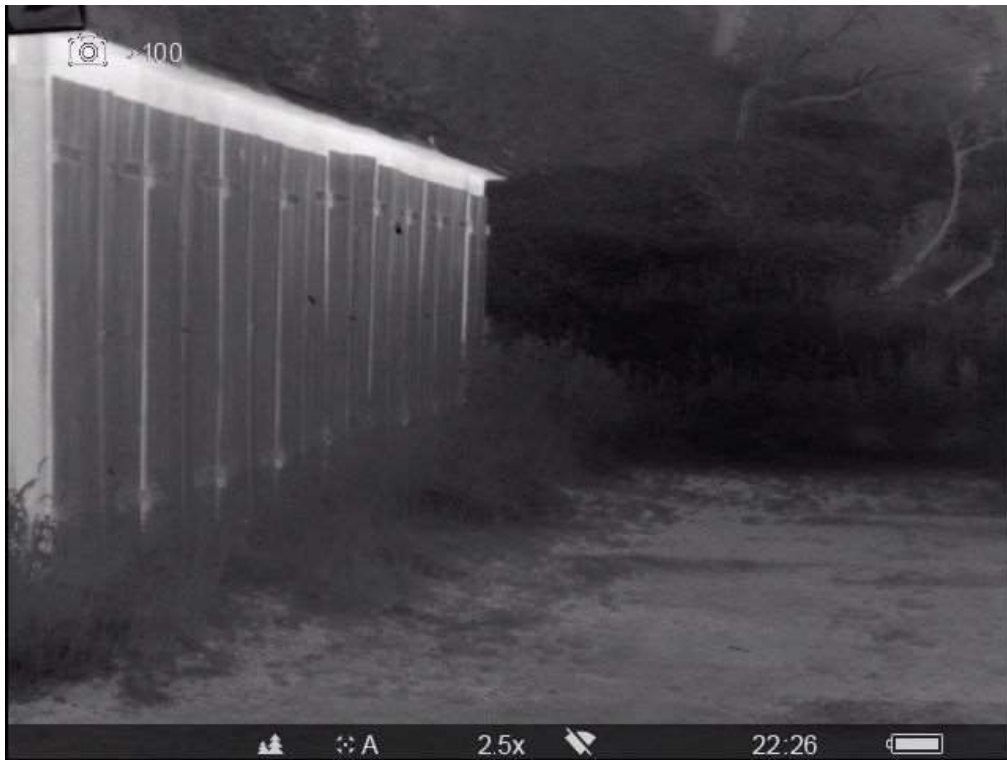
Ansicht Garagen mit Wärmebildkamera

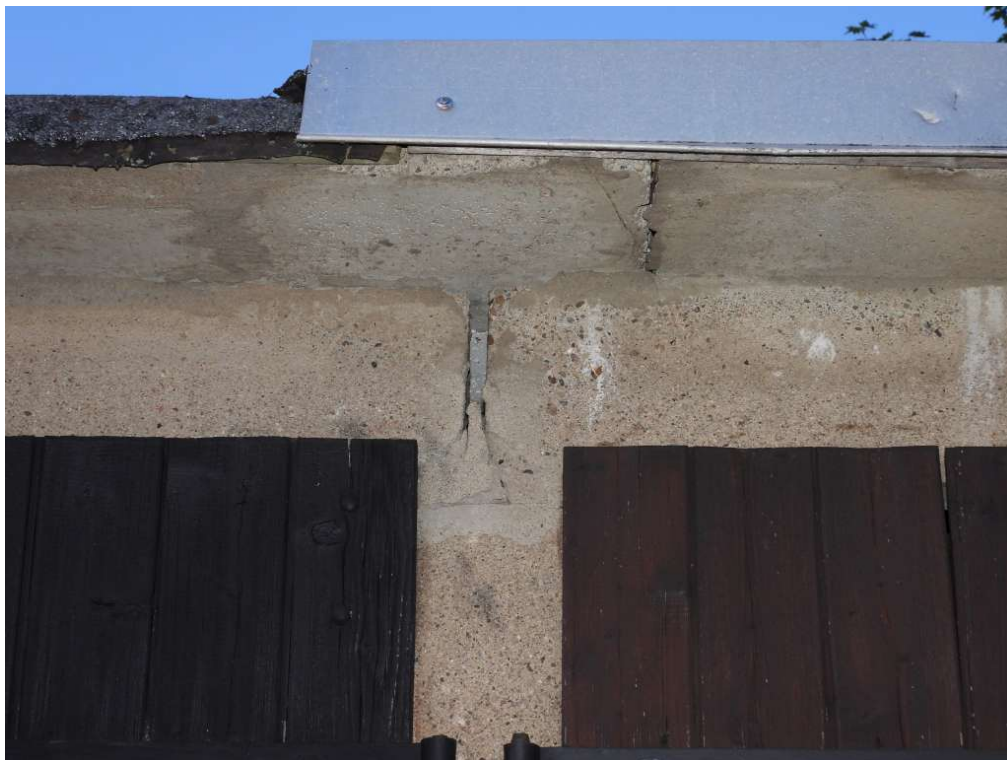
Fuge an Garage – potenzielles Fledermausquartier

Sollten sich bei der Kontrolle der Garagen Fledermausnachweise ergeben, sind entsprechende Ersatzmaßnahmen am geplanten Neubau anzubringen.
